¡Hay que ver! El románico por tierras de Pecharrromán

Carlos Calvo Alonso

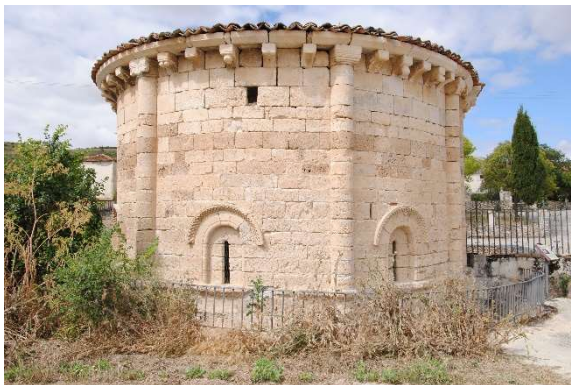
Ábside de Santa María de Cárdba

Cuatro baquetones, adosados como contrafuertes, dividen la cabera en cinco cuerpos. Los tres centrales presentan ventanas en aspillera con arcos de medio punto, baquetones finos, sin columnas, y chambranas ajedrezadas. El mismo tipo de decoración lleva la parte baja de una imposta que circunda todo el ábside a la altura de la base de las ventanas. Coronan los baquetones capiteles adornados con esquemáticos motivos geométricos y vegetales. Sencillo es también el trabajo de los canecillos que sostienen la cornisa del ábside.

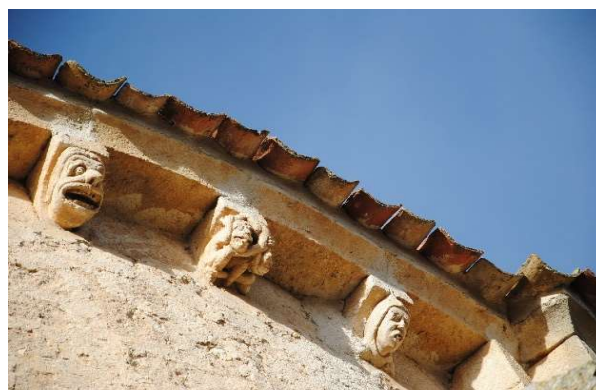
Canecillos en la cabecera de la iglesia parroquial de Pecharromás

Pero puestos a elegir, yo me quedaría con los canecillos de la cornisa de la cabecera del templo. Y entre ellos, la serie de expresivas cabezas que, en un alarde de expresividad, nos ofrecen las más variadas muecas grotescas.
